Kerekesszék adaptáció

Budapest – Guruló műhely

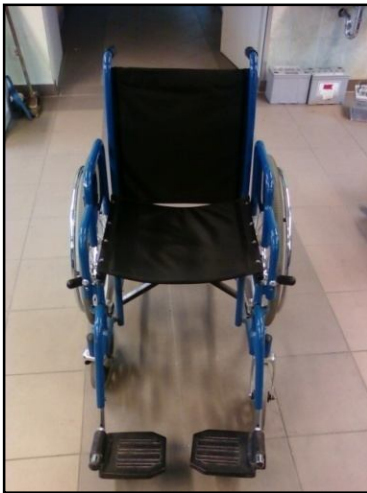
Elsődleges teendő a probléma forrásának megtalálása volt. Ez esetben a kerekesszék méretei nem voltak megfelelőek felhasználója számára. Ezen belül is a túl nagy beülő szélesség okozott jelentős problémát: törzsének helyzetét negatívan befolyásolta, medencéjének semmi nem nyújtott oldalirányban külső stabilitást, ezáltal scoliotikus görbületei fokozódhattak az egész napos ülés során. Ezt az enyhén kinyúlt, teknőszerű ülőkárpit tovább rontotta. A hajtását is megnehezítette a túl széles kerekesszék és karfa – amelyeket nem lehetett kivenni! Az aszimmetrikus bordakosár és a felső végtagok fokozott igénybevétele egyébként is okozott tüneteket a vállöv régiójában. Ezt nehezítette, hogy abdukált váll és elevált vállövi helyzetben kellett erőt kifejtenie és hajtania segédeszközét. Elsődleges cél volt a közlekedés megkönnyítése és az üléspozíció optimalizálása.

Átalakítás előtt

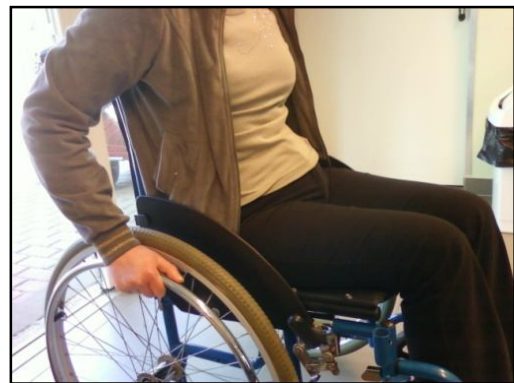
Átalakítás után

A szék szélességének csökkentése érdekében eltávolítottuk mindkét oldalról a karfákat, amiket egyébként sem igényelt a felhasználó, inkább zavaró akadályt jelentett számára. A helyére műanyagból készült fekete ruhavédő került. A kerekek tengelyhüvelyéből is le lehetett vágni, ennek köszönhetően a kerekek pár cm-el közelebb kerültek az ülőfelülethez és az eszköz teljes szélessége is csökkent.

A gyártóval való egyeztetés után kiderült, a háttámlát és az ülő kárpitot még garanciálisan ki lehetett cseréltetni, így az alátámasztási felület is stabilabbá vált.

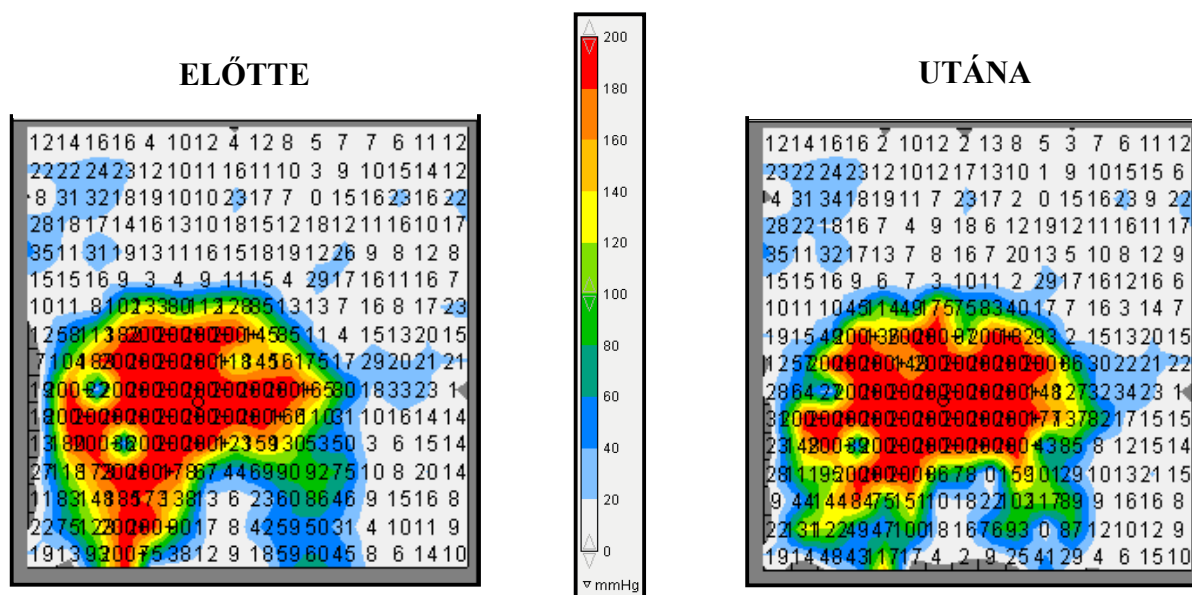
Az átalakítás előtt és után készített nyomópárnás felvételeken látható, hogy az ülőfelület terhelése szimmetrikusabbá vált, a törzs és medence kevésbé dől ki jobb oldalra, tehát némileg korrigáltabb lett a tartás.
